Kirkkonummi Suvimäen ja Majvikin asemakaavan suunnittelualueen muinaisjäännösinventointi 2016

Timo Jussila

Tilaaaja: Arkkitehtitoimisto Jukka Turtiainen Oy / Pks Hankekehitys Oy

Perustiedot

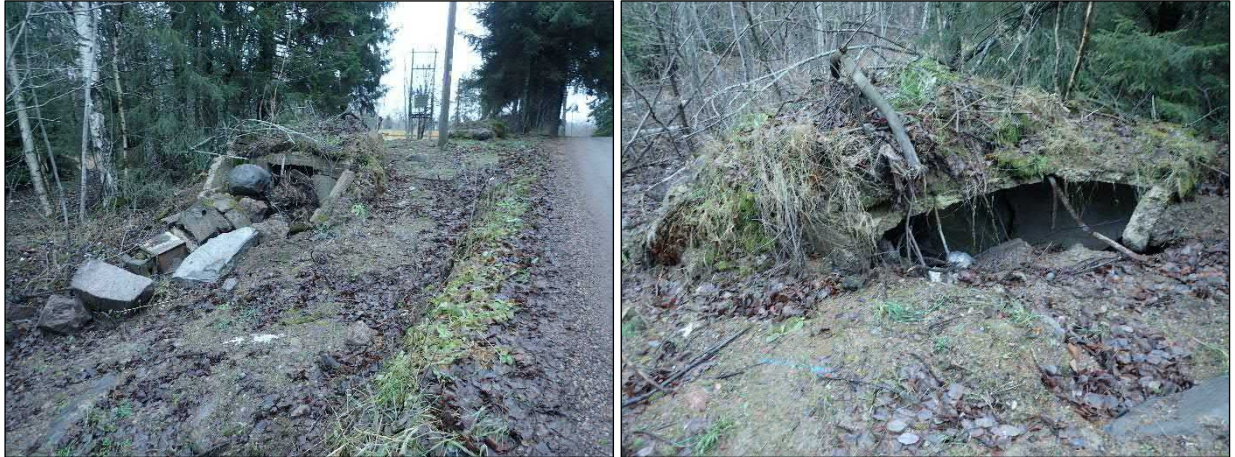
1 Betonirakenne (N 6673069 E 364175).

Betoninen rakennuksen pohja, mahdollisesti kellari. Kartoissa ja ilmakuvissa ei erotu paikalla rakennusta joskin se on tontin kulmassa jossa on ollut rakennus v. 1939 kartalla. Rakenne voisi myös olla bunkkerin jäännös mutta se ei ole varmaa.

Betonirakenteen jäännös Luomankujan varrella. Oik ja alla itään, vas länteen.

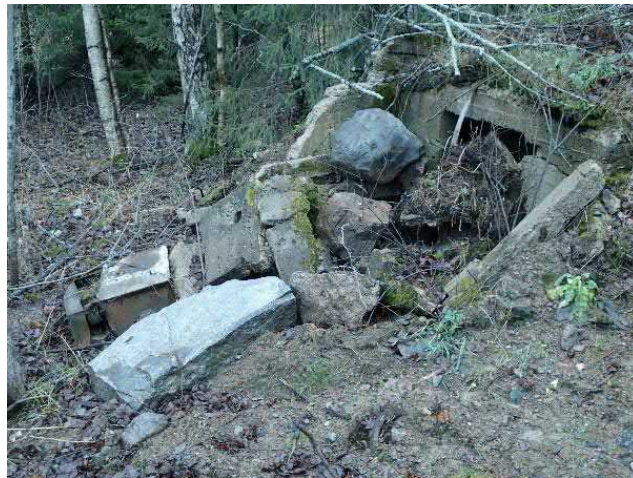
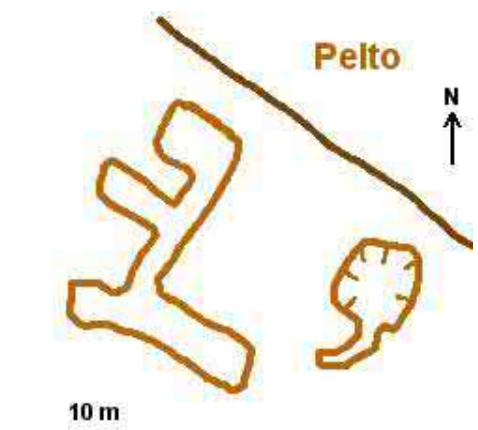
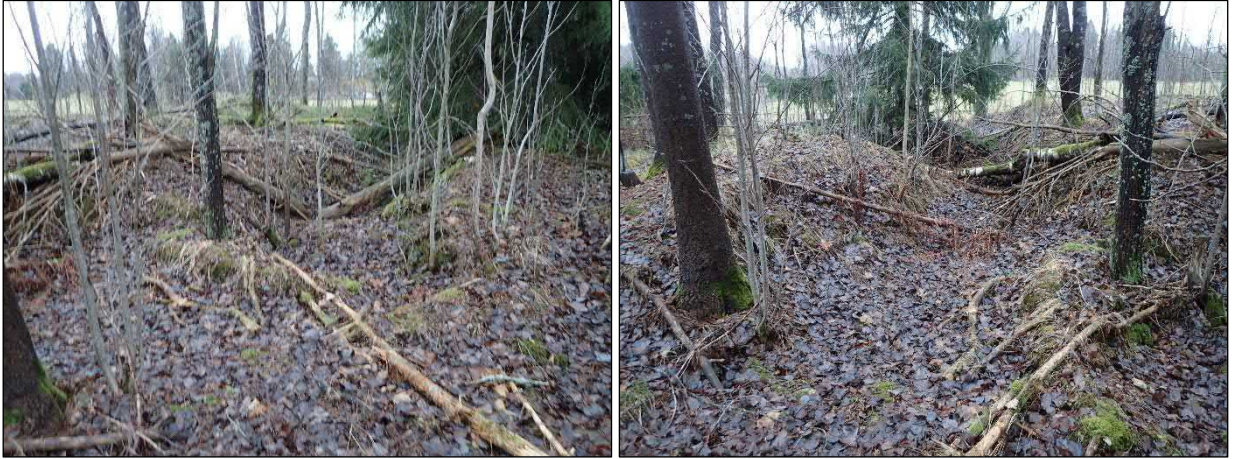
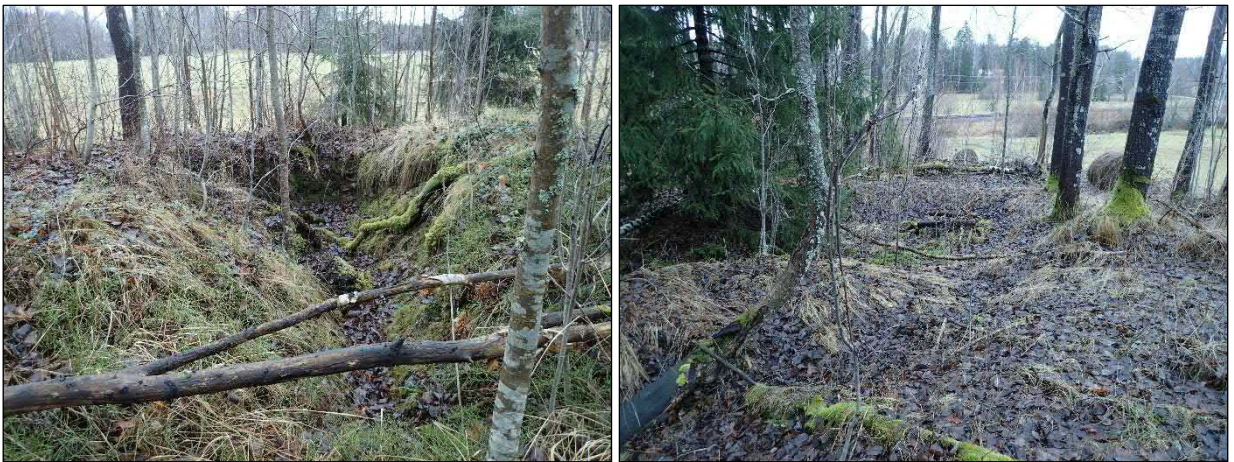
2 Maarakenteen jäännöksiä, pesäke? (N 6672887 E 363973).

Kehä III:n ja rautatien välisen pellon metsäsaarekkeessa on kuoppia jotka vaikuttavat ryhmän pesäkkeen jäännökseltä. Tulkinta on epävarma. Metsäsaarekkeessa ei ole ollut rakennuksia vanhojen karttojen ja ilmakuvien perusteella. Maarakenne on varsin sortunut.

Peitepiirros maarakenteesta.

Maarakenteen lounaispäästä itään ja pohjoiseen

Kuoppa (rakenteen itäisin osa) Oik: Maarakenteen pohjoisosaa, radan suuntaan luoteeseen.

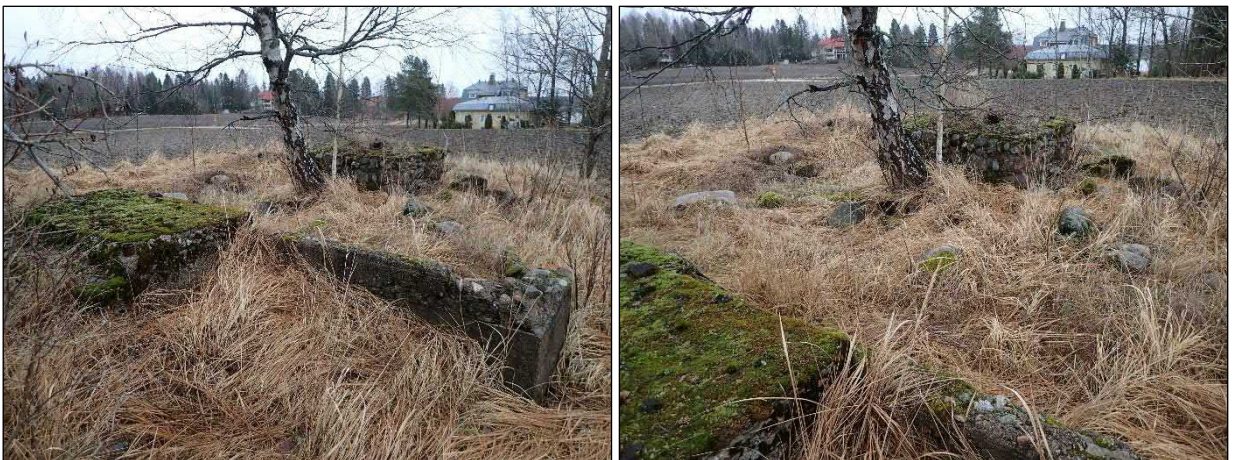
3 Rakennuksen pohja (N 6672612 E 364187), huonoa betonia, portaat ja perustukset. Paikalla on ollut talo v. 1939 kartalla, ei v. 1961 kartalla. V. 1956 ilmakuvasssa paikalla rauniot. Nyt pieni peltosaareke.

Rakennuksen pohja, itään.

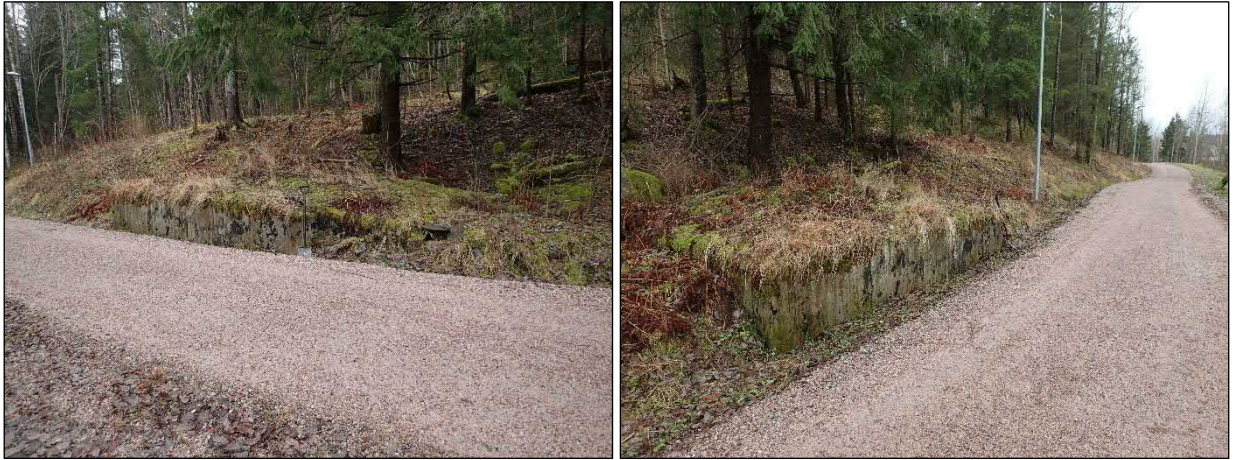
4 Bunkkeri (N 6672489 E 364008), kävelytien laidalla, betonia. Rautainen tuuletusaukon piippu. Koko n. 6 x 4 m. Päällä maata. Eteläkulmassa ahdas aukko josta pääsee sisälle. Aukko on vaarallinen ja suosittelen sen tukkimista.

Bunkkerin jäännös itään ja lounaaseen

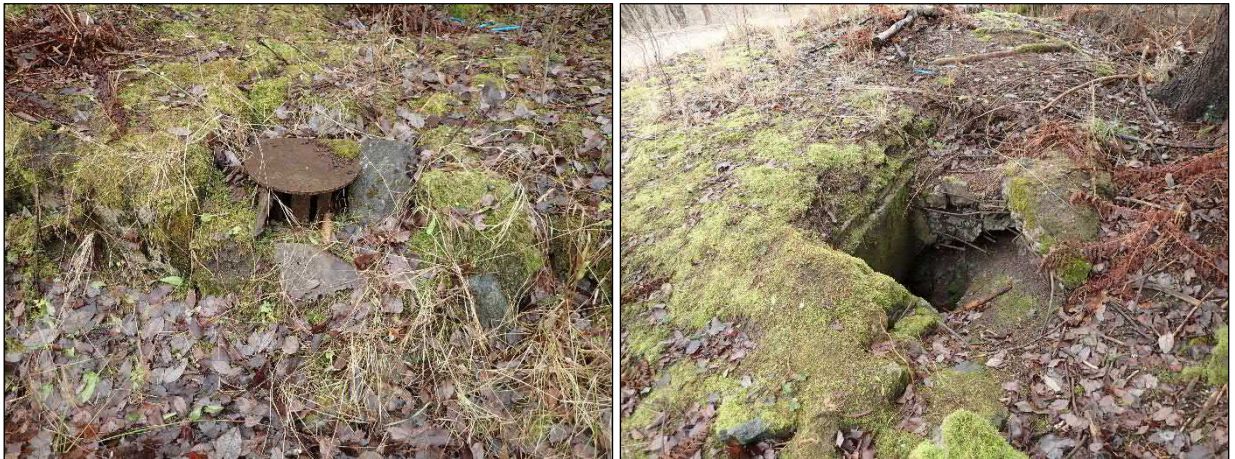
lounaispäässä oleva ilmahormin pää ja aukko josta voi päästä bunkkerin sisälle

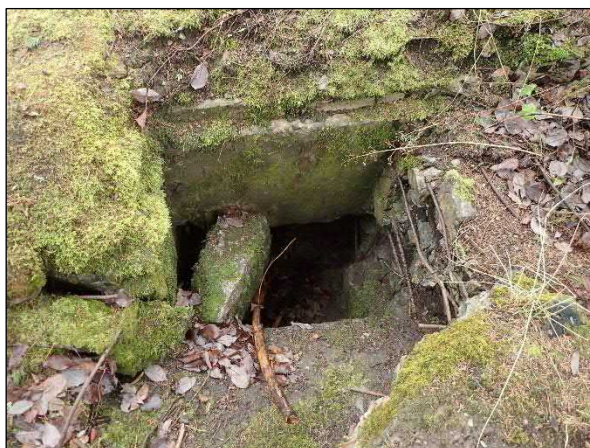
Aukko bunkkerin sisälle on ahdas ja vaikeakulkuinen. se voi olla vaarallinen lapsille eläimille

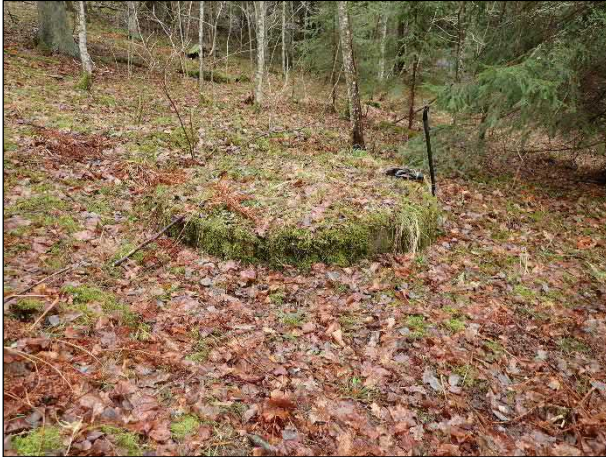
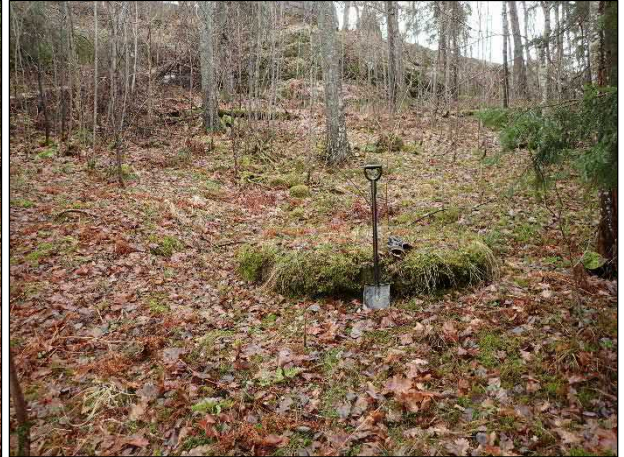
5 Pyöreä betonirakenne (N 6672380 E 363984)

metsämaastossa kallion juurella, polun itäpuolella on pyöreä betonilaatta n. 1,8 m halkaisijaltaan, sammalpeitteinen. Betonirakenteen ikä ja funktio eivät ole tiedossa. Saattaa olla Porkkalan vuokra-ajan aikainen.

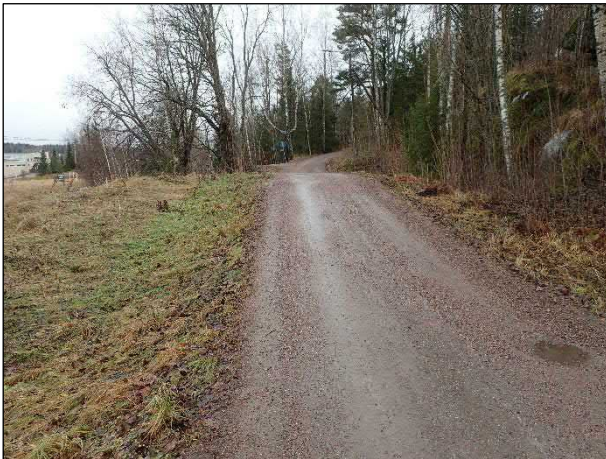
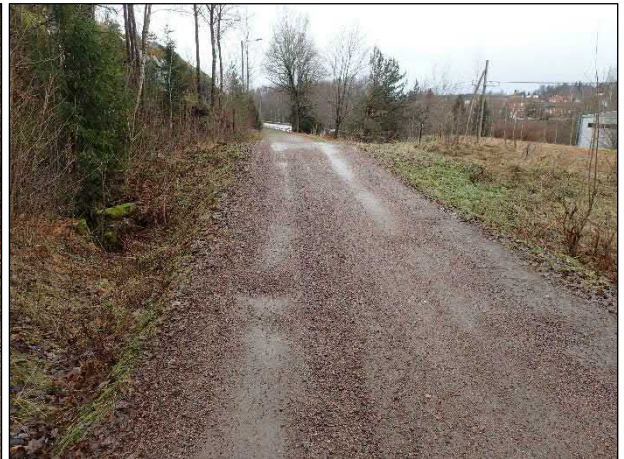
6 Bunkkeri. (N 6671978 E 363701)

Betonisen bunkkerin jäännökset joka suurimmilta osin on kevyenliikenteen väylän alla. Kallion juurella.

Bunkkeri kävelytien alla, vas etelään, oik. pohjoiseen, betonirakennetta erottuu tien vasemmalla puolella ojassa.

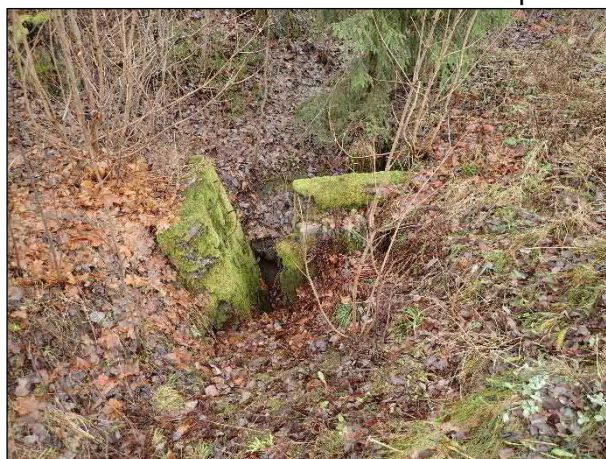
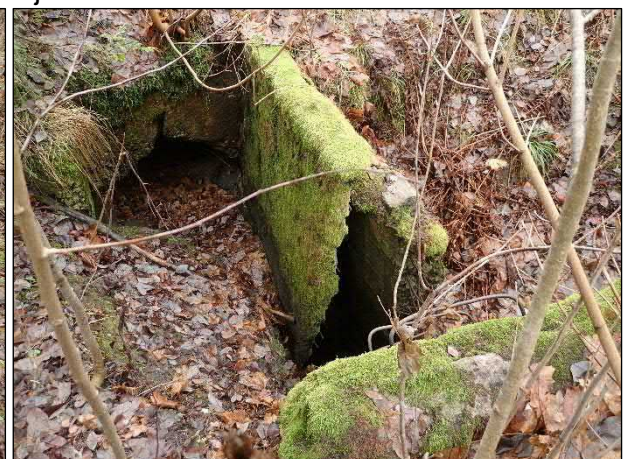
Bunkkerin kaakkoiskulmassa on ahdas ja syvä aukko betoninkappalien välissä, josta voisi päästä pujottautumaan sen sisälle. Aukko on vaarallinen lapsille ja eläimille ja suosittelen sen tukkimista.

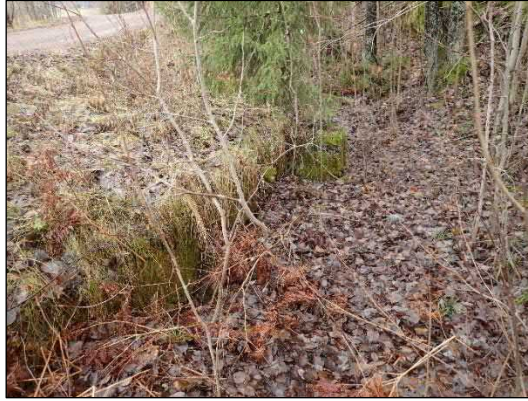
Bunkkerin kallioseinän puoleista itäseinämää.

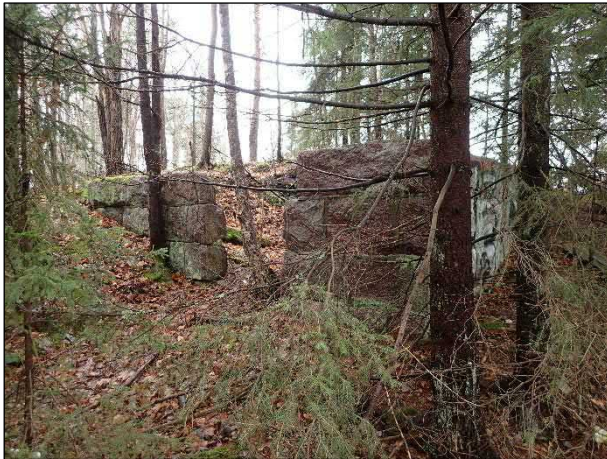
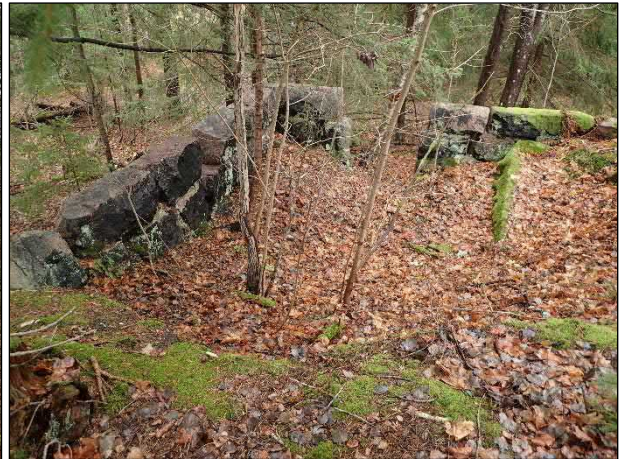
7 Rakennuksen jäännös (N 6671758 E 363658), ladottu lohkokivistä. Sisällä myös betonikappaleita. Paikalla on rakennus v. 1939 kartalla samoin ilmakuvassa v. 1944. Vuoden 1961 kartalla rakennuksia ei ole. Liittyy vieressä olevaan talonpohjaan (kohde 8).

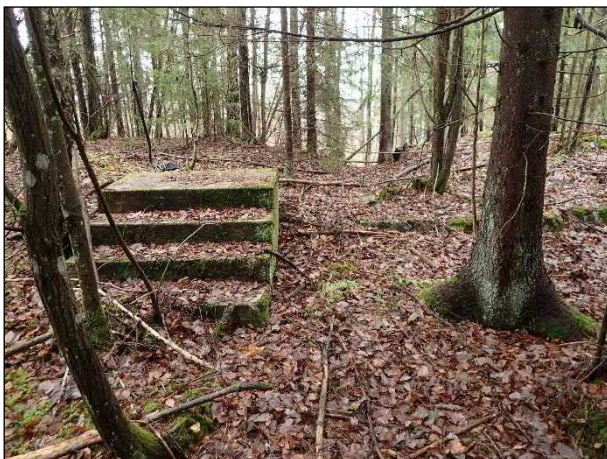
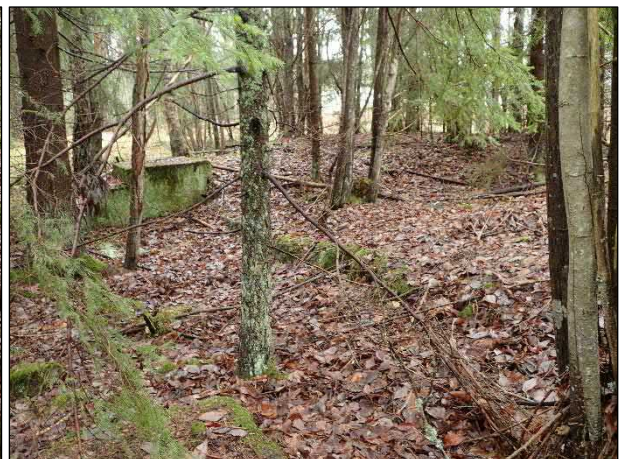
8 Rakennuksen pohja (N 6671751 E 363689)

Paikalla on talon pohja, betonista sekä lohkokivistä tehtyä kivijalkaa ja porraskivi. Paikalla on rakennus v. 1939 kartalla samoin ilmakuvassa v. 1944. Vuoden 1956 ilmakuvassa paikalla ei rakennusta mutta raunioita. Vuoden 1961 kartalla rakennuksia ei ole.

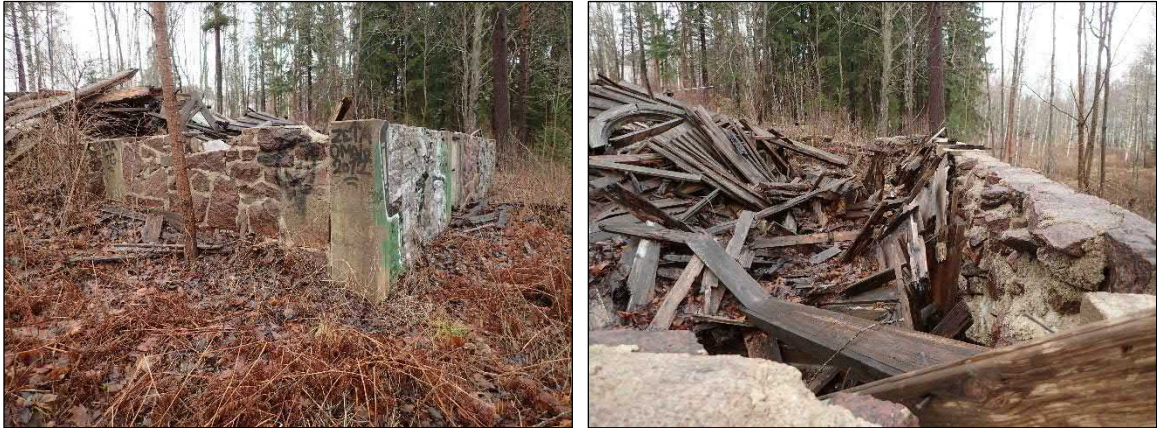
9 Rakennuksen raunio (N 6671708 E 363894).

Rakennuksen pohja, betonitolpat ja niiden välissä lohkokivistä tehtyä seinää. Puurakenteita sisällä romahtaneina. Paikalla on ollut rakennus jo 1872 kartalla ja siitä lähtien muilla kartoilla ja ilmakuvissa. rakennus on purettu tai "raunioitettu" 1900-luvun lopulla.

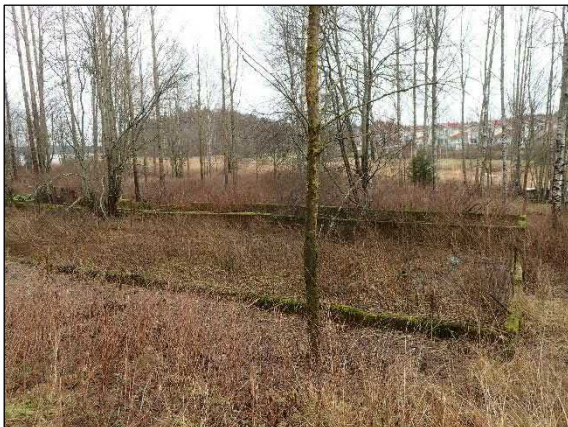
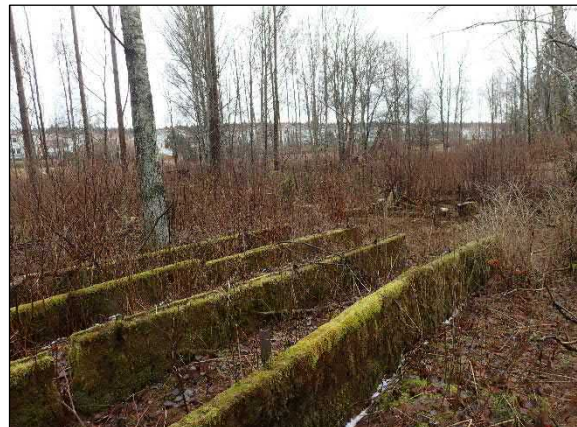
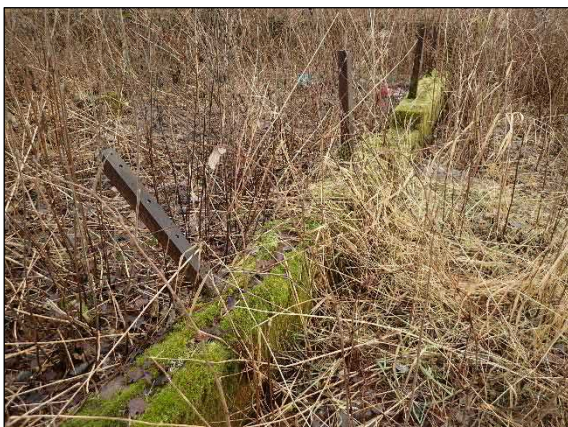
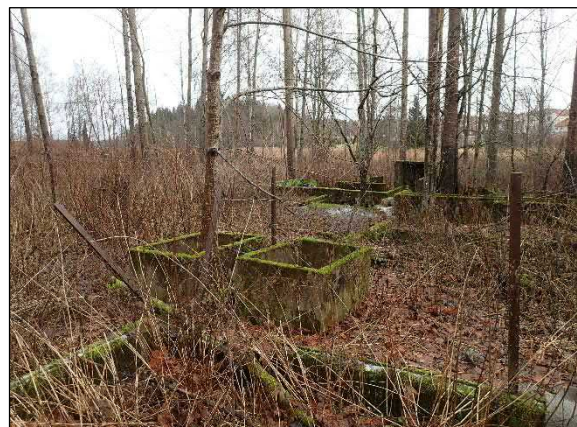
10 betonirakenteita (N 6671716 E 363941).

Betoniperustuksia, neljä betoniperustaa rinnakkain, pituus n. 35 m leveys kaikkiaan n. 12 m. Näiden pohjoispuolella myös betoniperustoja. Rakenteita ei ole merkitty v. 1939 kartalle mutta ne erottuvat hyvin v. 1944 ilmakuvassa. Vuoden 1956 ilmakuvassa paikalla on raunioita. Peruskartalla 1961 rakenteet jäivät peltolohkossa olevan metsä kielekkeen sisään. Alueella on maassa siellä täällä vanhoja autonrenkaita. Rakennuksen funktiota ei ole selvitetty.

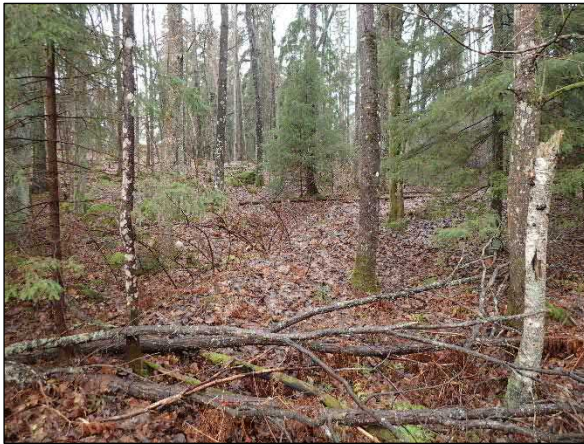
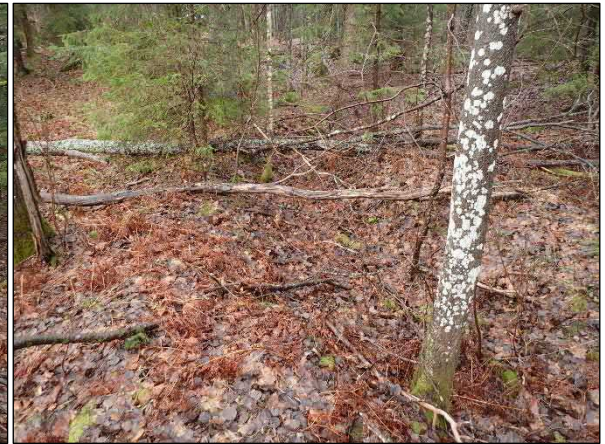
11 taisteluhaudan jäänteet ja rakennuksen perusta (N 6671963 E 363951).

Paikalla on sortunutta taisteluhaudan jäännöstä sekä pari rakennuksen perustaa. taisteluhauta kiertää soikean, 46 x 22 m laajuisen ympyrän muotoisena. Toinen rakennuksen perusta on juoksuhaudavarustuksen sisällä toinen sen pohjoispuolella, joka luonnonkivistä laadittu ilmeisesti ulkorakennuksen perusta. Vuoden 1939 kartalla paikalla on asuinrakennuksia, samoin rakennuksia v. 1944 ilmakuvassa. Vuoden 1956 ilmakuvassa rakennuksia ei ole ja alue on puustosta avoimena ja kuvassa erottuu taisteluhauta selkeästi.

Yllä ja alla: sortunutta taisteluhautaa

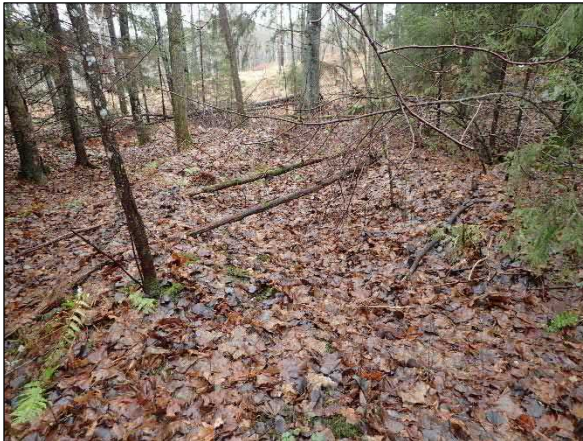
Rakennuksen perusta

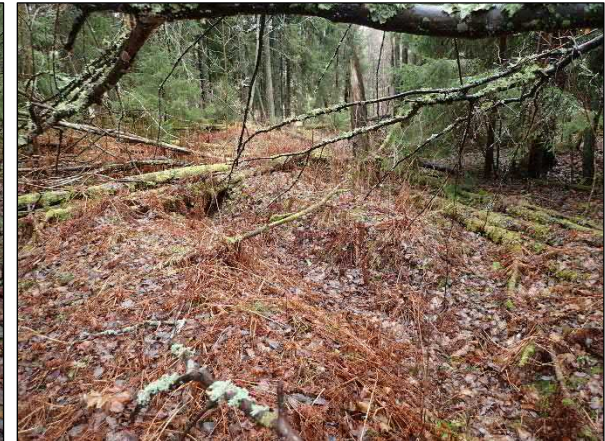
Pohjoispuoleinen rakennuksen perusta

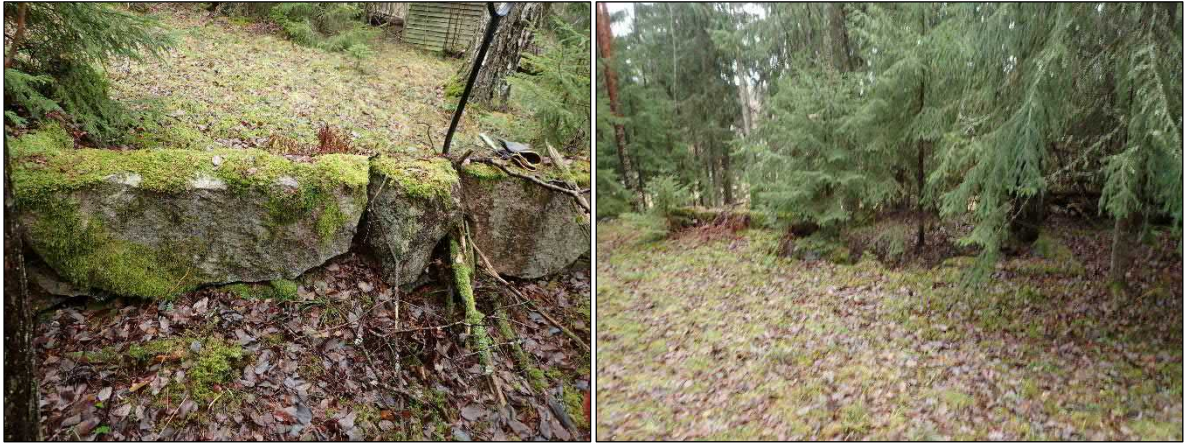
12 Rakennuksen perusta (N 6672003 E 364016). Lohkokivistä tehdyn kivijalan jäännös. Paikalla on rakennus v. 1939 kartalla. V. 1944 ilmakuvassa rakennusta ei paikalla erotu eikä myöhemmissä kartoissa ja ilmakuvissa paikalla ole rakennusta.

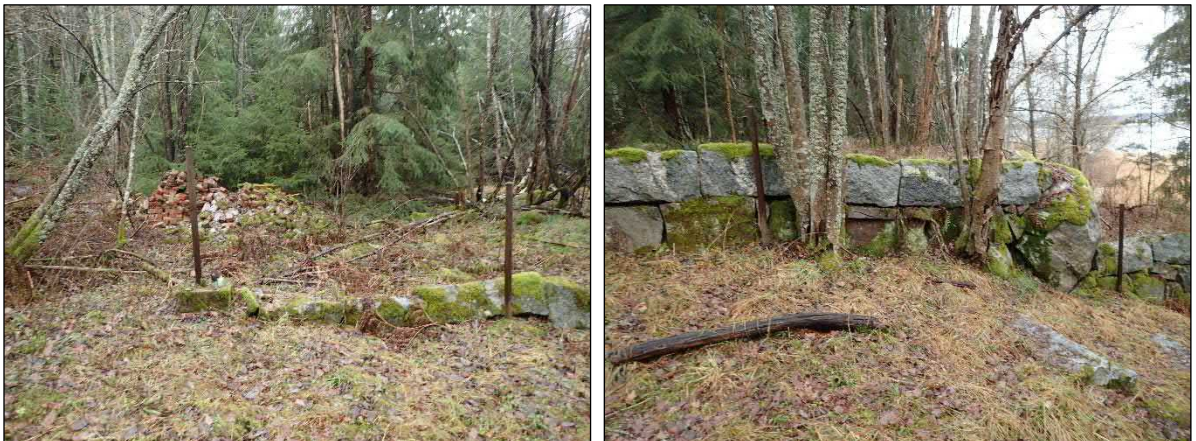
13 ja 14 Rakennuksen perusta ja kallioon louhittu kellarikuoppa (ollut rakennuksen alla, N 6672079 E 364104). Paikalla on puretun rakennuksen perusta ja lohkokivistä tehtyä muuria rantaan menevän polun varrella. Rakennuksen kohdalla on tiilikassa. Sen koillispuolella on kallioon louhittu iso ”kuoppa”, jonka itäreunalla on betoniseinää. V. 1939 kartalla on paikalla asuinrakennus. Vuoden 1944 ilmakuvassa on täsmälleen kuopann kohdalla talo ja edelleen v. 1956 ilmakuvassa ja vielä 1961 peruskartalla. Vuoden 1975 peruskartalla taloa ei ole, mutta sen länsi ja luoteispuolella on ulkorakennukset.

Yllä: luoteispuoleinen rakennuksen jäännös ja polun varren kivimuuria. Alla: kalliokuopan kohta.

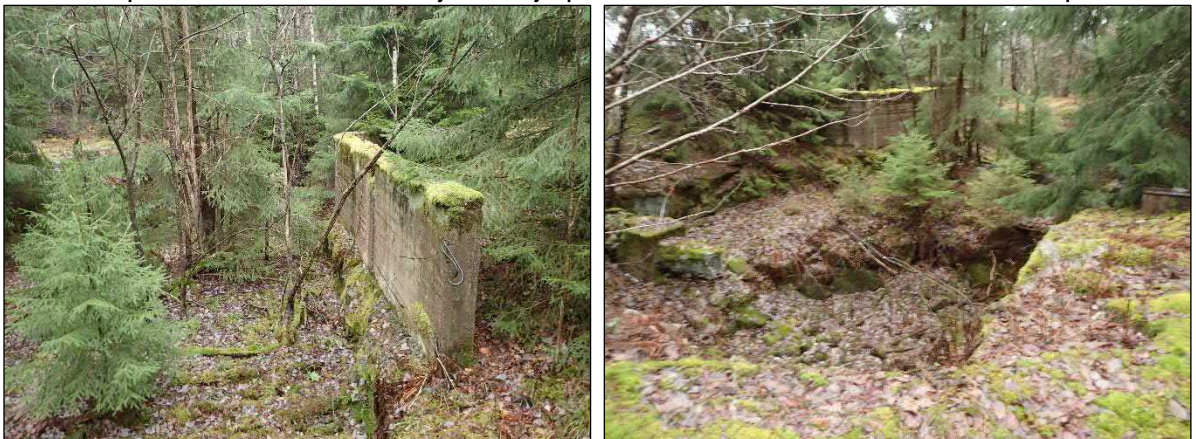
Kalliokuoppa jonka päällä on ollut talo
