Kirkkonummi Suvimäen ja Majvikin asemakaavan suunnittelualueen muinaisjäännösinventointi 2016

Timo Jussila

Tilaaaja: Arkkitehtitoimisto Jukka Turtiainen Oy / Pks Hankekehitys Oy

Perustiedot

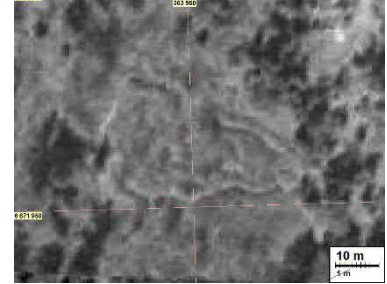
Ote ilmakuvasta v. 1956

11 taisteluhaudan jäänteet ja rakennuksen perusta (N 6671963 E 363951).

Paikalla on sortunutta taisteluhaudan jäännöstä sekä pari rakennuksen perustaa. taisteluhauta kiertää soikean, 46 x 22 m laajuisen ympyrän muotoisena. Toinen rakennuksen perusta on juoksuhaudavarustuksen sisällä toinen sen pohjoispuolella, joka luonnonkivistä laadittu ilmeisesti ulkorakennuksen perusta. Vuoden 1939 kartalla paikalla on asuinrakennuksia, samoin rakennuksia v. 1944 ilmakuvassa. Vuoden 1956 ilmakuvassa rakennuksia ei ole ja alue on puustosta avoimena ja kuvassa erottuu taisteluhauta selkeästi.

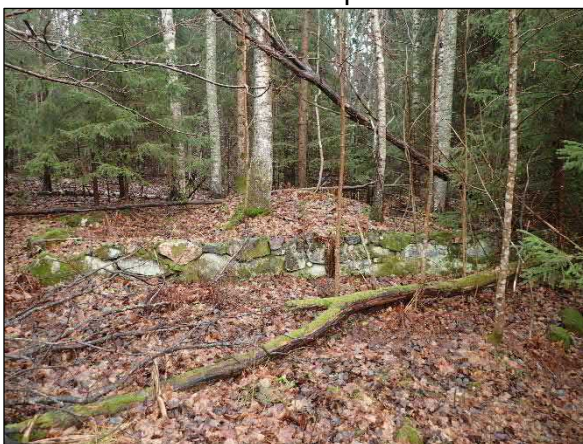
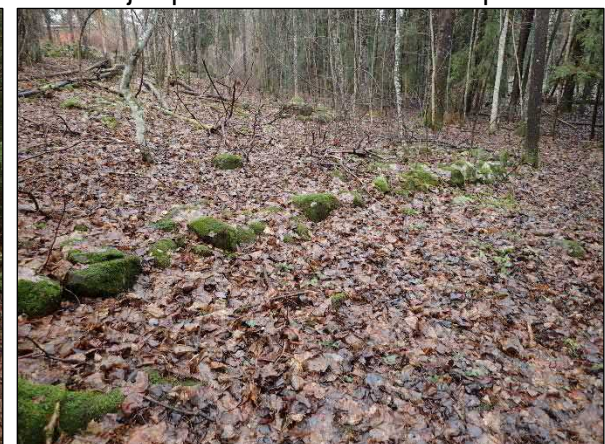
12 Rakennuksen perusta (N 6672003 E 364016). Lohkokivistä tehdyn kivijalan jäännös. Paikalla on rakennus v. 1939 kartalla. V. 1944 ilmakuvassa rakennusta ei paikalla erotu eikä myöhemmissä kartoissa ja ilmakuvissa paikalla ole rakennusta.
